동절기 건설현장 안전보건 가이드라인

2014. 10.

고용노동부

안전보건공단

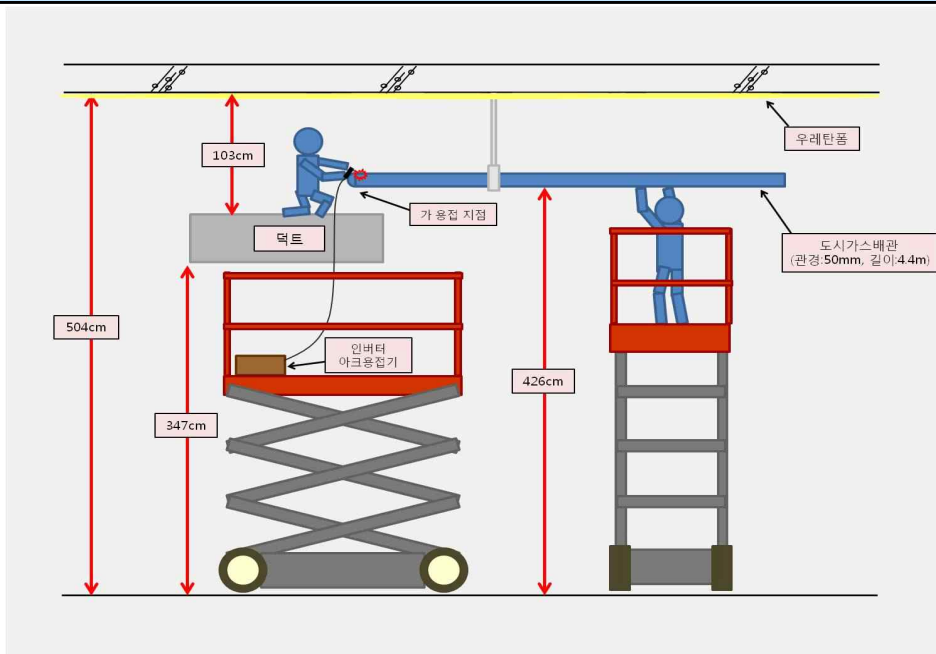
재 해 상 황 도

가스배관 가용접 작업중 용접불티 등에 의한 화재

공 사 명	OO터미널 지하1층 설비공사	발생일시	2014.05.26(월) 09:02분경
재해형태	화재	재해정도	사망 8명 등
소 재 지	경기도 고양시	공사규모	터미널 지하1층 설비공사
재해개요	2014. 5.26 (월) 09:02분경, 고양시 소재, OO종합터미널 지하1층 설비 공사현장에서 가스배관 가용접 작업 중 용접불티 등에 의한 화재로 8명이 사망하고, 60여명이 질식 등의 부상을 입은 재해임

- 환기가 충분하지 않은 장소에서 가연성 소재의 보온재, 우레탄 폼 등이 근접하고 있어 용접작업 시 방호조치 및 용접불티 비산방지조치(비산방지덮개, 용접방화포 등)를 철저히 하여야 함.
- 인입배관을 분리한 상태(맹판 설치)에서 반대측 배관 끝단에서부터 차단밸브 쪽으로 순차적으로 배관 용접작업을 실시하여야 함.
- 차단밸브 오조작 방지를 위해 잠금장치 및 Tag(담당자 기재)를 부착하는 등의 조치를 하여야 함.

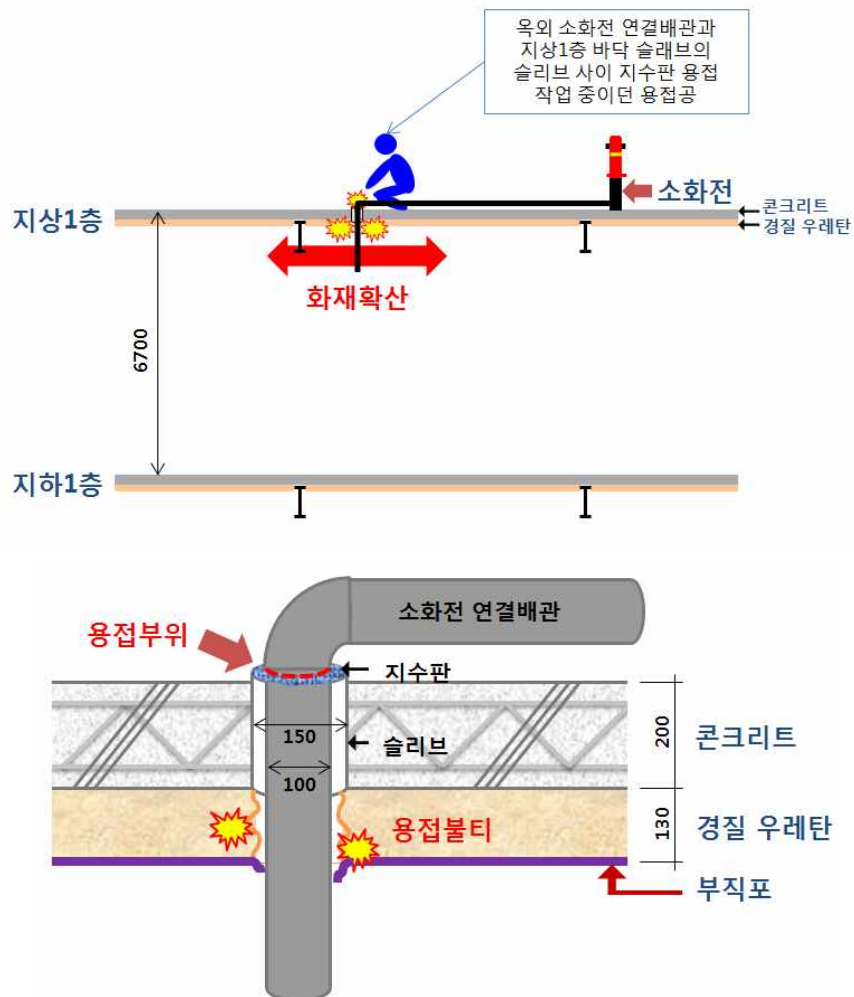
재 해 상 황 도

용접 작업중 화재발생으로 2명 사망, 2명 부상

공 사 명	OO플라자 신축공사	발생일시	2013.11.26(화) 11:30경
재해형태	화 재	재해정도	사망 2명, 부상 2명
소 재 지	서울시 구로구	공사규모	지하4층, 지상20층, 2개동, 부속상가 1개동
재해개요	<ul style="list-style-type: none"> ○ OO플라자 신축공사 현장에서 지상 1층 바닥 슬래브를 관통하여 설치된 슬리브와 업무시설동 앞 옥외 소화전 연결배관 사이의 틈새를 막기 위한 지수판 용접작업 중 ○ 지하1층 천장의 경질 우레탄 보온판과 부직포에 용접 불티가 떨어져 화재가 발생하면서 지하1층과 독립상가동으로 불이 옮겨 붙어 ○ 독립상가동 지상 2층 안전교육장 내부에서 대기 중이던 피재자 2명이 유독 가스에 질식하여 사망하고, 대피하던 근로자 2명이 부상당한 재해임.

<p style="text-align: center;">안 전 대 책</p>	<p>□ 화재발생 위험 장소에서 화기작업 금지</p> <p>○ 옥외 소화전 연결배관과 지하 1층 천장을 관통하는 슬리브 사이 틈을 막기 위한 지수판을 설치할 때, 지하 1층 천장 슬래브에 경질 우레탄 보온판(경질 우레탄 + 부직포)이 부착되어 있어 화재의 위험이 있는 장소에서는 화기 사용을 금지하여야 함.</p> <p>- 슬래브에 경질 우레탄 보온판이 부착되어 있는 구간에 인접하여 슬리브와 연결배관 사이의 지수판을 설치하는 경우에는 가능한 화기를 사용하지 않는 방식으로 이음부 접합을 하도록 계획하고</p> <p>- 만약, 화기를 사용한 용접작업이 불가피 하다고 판단하였다면</p> <p>① 슬리브와 연결배관 사이의 지수판 용접부위를 경질 우레탄 보온판이 있는 위치에서 최대한 이격시킬 수 있도록 슬리브와 연결배관을 설치하거나</p> <p>② 골조공사 시 옥외 소화전 설치구간은 바닥 슬래브를 일반 데크 플레이트로 시공하도록 하고 용접작업을 완료 후에 우레탄 뿔칠 등의 방법으로 단열시공을 하도록 안전한 시공계획을 수립하고 작업하여야 함.</p> <p>□ 경보용 설비 또는 기구 설치 철저</p> <p>○ 연면적이 400㎡ 이상이거나 상시 근로자 50명 이상의 근로자가 작업하는 작업장에는 비상 시에 근로자에게 신속하게 알리기 위한 경보용 설비 또는 기구를 충분하게 설치하여야 함.</p>
---------------------------------------------------	-----------------------------------------------------------------------------------------------------------------------------------------------------------------------------------------------------------------------------------------------------------------------------------------------------------------------------------------------------------------------------------------------------------------------------------------------------------------------------------------------------------------------------------------------------------------------------------------------------------------------------------------------------------------------------------------------------------

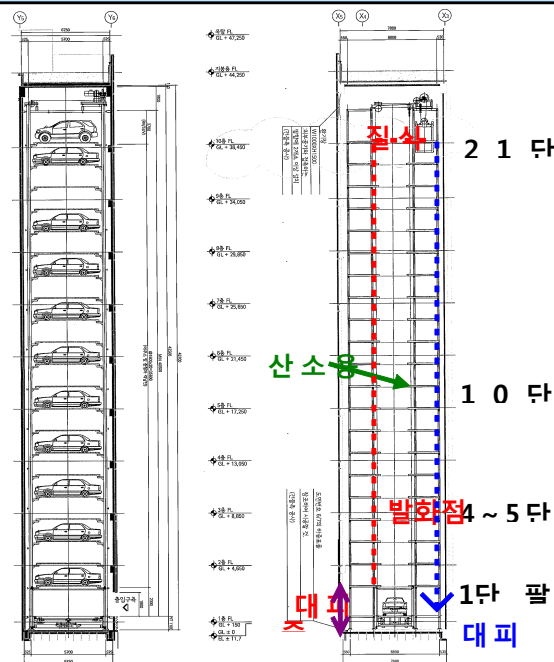
재 해 상 황 도

주차타워 내부에서 용단작업 중 화재로 질식 및 떨어져 사망

OO건설(주)에서 시공하는 동교동 OO빌딩 신축공사 현장에서 주차타워 설치업체 OO매닉스(주) 소속 근로자 신OO(비계공)이 내장형 주차타워 10단 격납실레일 (130×130×13t, L=2,250mm) 단부와 리프트 단부가 접촉되어, 격납실레일의 위치를 조정하기 위해 레일을 고정하는 볼트 구멍을 산소절단기로 넓히던 중 불꽃이 옹벽에 시공된 단열재(타공발포폴리에틸렌, t=40mm)에 점화되어 화재가 발생, 21단 팔렛트에서 작업하던 근로자 3명중 2명 사망(질식, 떨어짐), 1명 부상당한 재해임.

- 위험물이 있는 장소에서 화기 사용 금지
 - 유기 단열재와 같은 화재 위험물이 있는 장소에서는 불꽃이 발생하는 화기 사용을 지양하고 기계적인 방법이나 외부로 자재를 옮겨 작업하도록 한다.
- 통풍이 충분하지 않은 장소에서 용단 작업시 다음 사항 준수 철저
 - ① 작업준비 및 작업절차 수립, ② 작업장 내 위험물의 사용 현황 파악, ③ 작업자에 대한 화재예방 및 피난교육 등
- 용단작업시 불꽃비산방지조치 철저
 - 사고장소와 같이 높이 약10m 위치에서 철재류 산소용단작업시 발생하는 용융물(불꽃)이 하부로 낙하되지 않도록 불꽃비산방지설비(불받이포 등)를 설치하고 작업

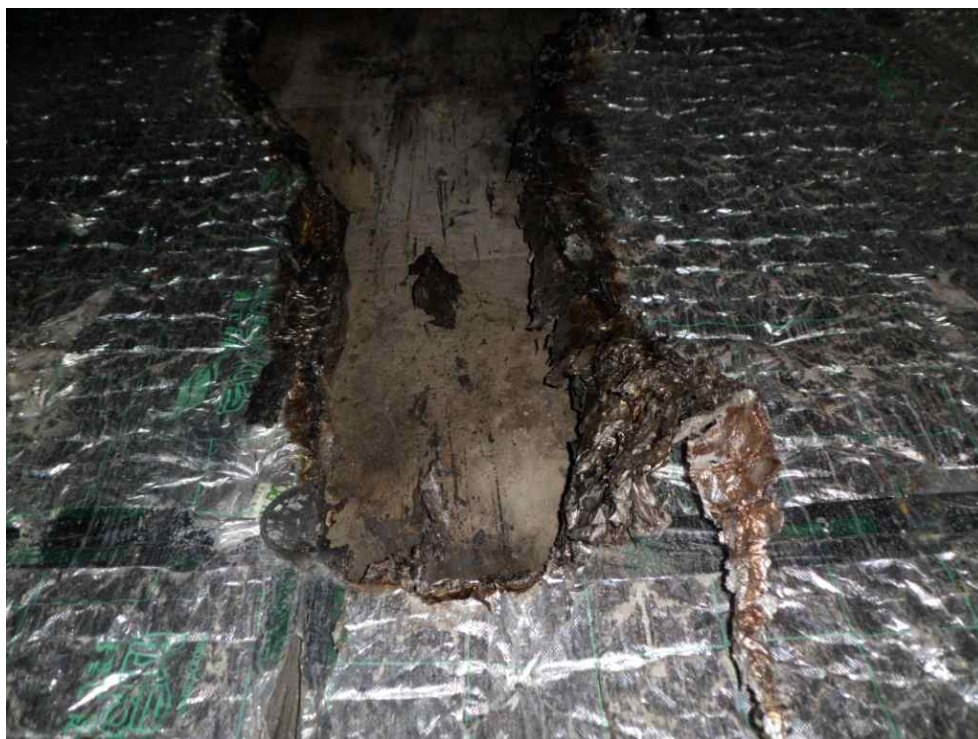
피용단적업중 발생한 불꽃이 최초로 점화된
4-5단 팔레트 부위의 단열재 연소 상태

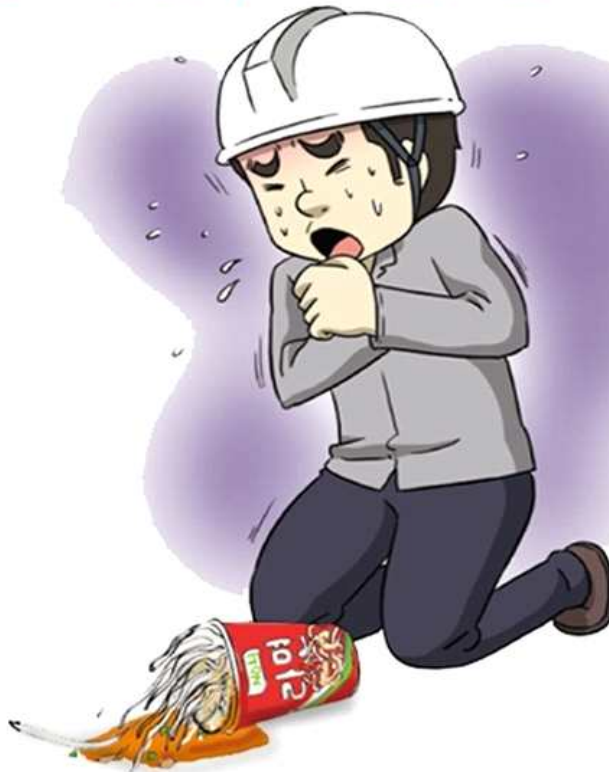
재 해 상 황 도

방동제 음용 중독

공 사 명	OO군부대 공사	발생일시	2012. 12. 23(일)
재해형태	중독	재해정도	중독 7명
소 재 지	경기도 파주시	공사종류	군부대 공사
재해개요	OO군부대 공사 현장에서 미장공 7명이 컵라면(방동제 함유 물사용)을 먹은 후 호흡곤란, 의식상실

- 방동제 **희석용 용기**(현장에서 사용하는 드럼통 등)에 **MSDS 경고표지 부착**
- 방동제를 가능한 **떨어서 사용 금지**
- 방동제 **소분 용기**(떨어서 사용하는 소형용기)에 **MSDS 경고표지 부착**
- 방동제 취급 작업장 내 **물질안전보건자료(MSDS)** 비치 또는 게시
- 방동제 취급 근로자에 대한 **MSDS**(물질 특성 및 인체에 미치는 영향 등) **교육 실시**

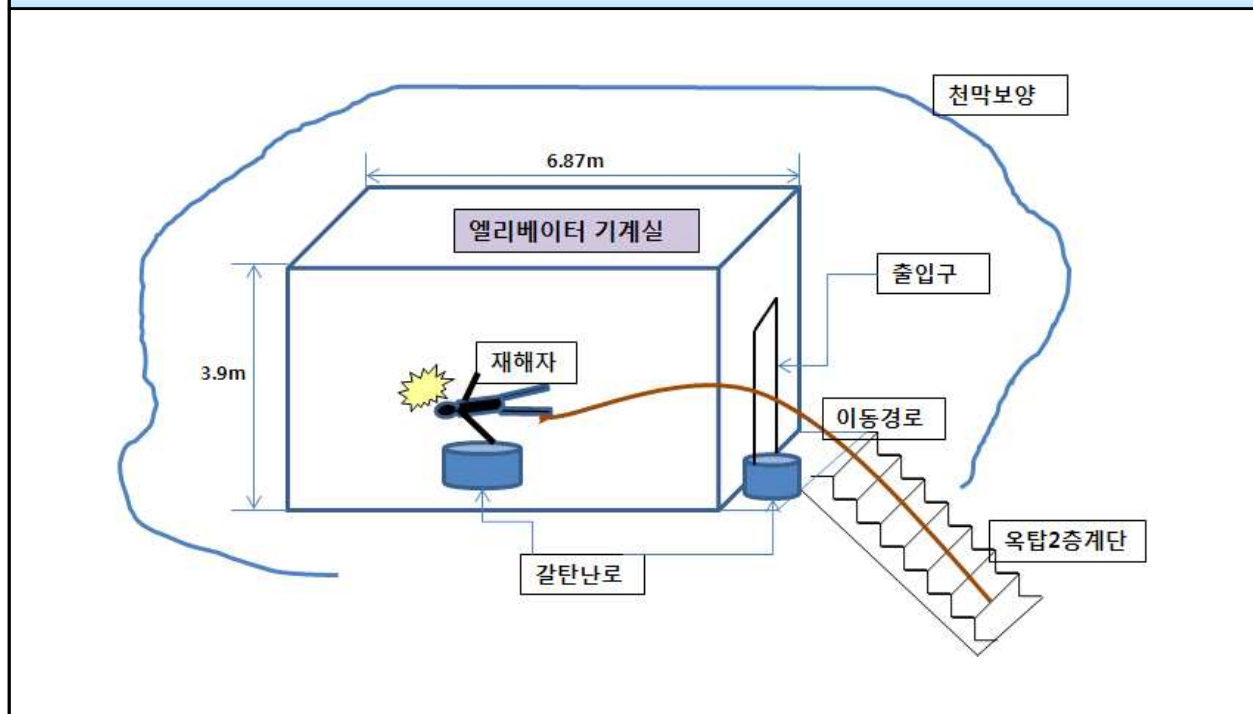
재 해 상 황 도

동절기 콘크리트 양생 중 유해가스에 질식(CO 중독)

공 사 명	○○ 아파트 신축공사	발생일시	2011.12.31(토) 06:00경
재해형태	질식(CO중독)	재해정도	사망 1명
소 재 지	인천시 서구	공사규모	아파트 17개동 신축
재해개요	야간 당직업무를 수행하던 피해자가 콘크리트 양생을 위해 갈탄난로를 피워둔 아파트 옥탑 2층 엘리베이터 기계실 내부에서 사망[일산화탄소(CO)중독(추정)]한 상태로 발견된 재해임.

안전대책	<ul style="list-style-type: none"> - 산소결핍, 유해가스 중독 등의 위험이 높은 갈탄난로 등을 사용한 동절기 콘크리트 양생작업 시 밀폐공간 보건작업 프로그램을 수립하고, 출입통제를 위한 안전표지 부착, 작업 시 감시인 배치 및 연락체계 구축, 작업 전·중·후에 산소 및 가스농도측정, 환기실시, 공기호흡기 등 작업에 적합한 개인보호구 착용조치 등 안전보건조치를 하여야 함
------	------------------------------------------------------------------------------------------------------------------------------------------------------------------------------------------------------------------------------------------------

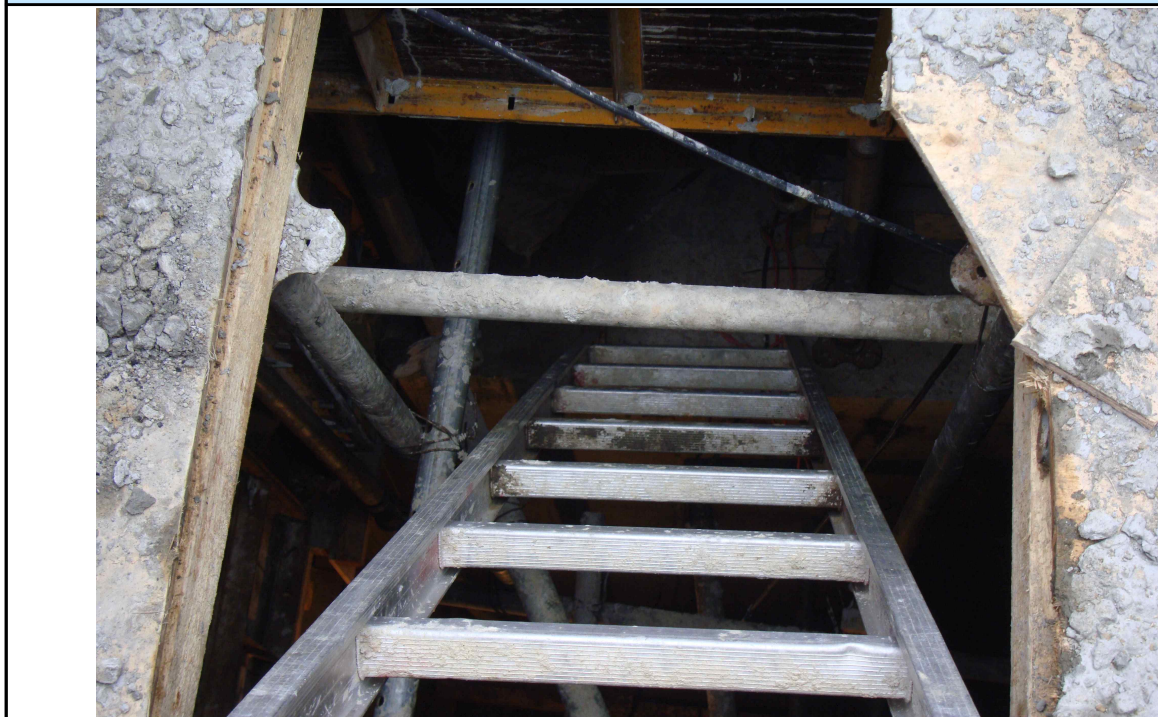
재 해 상 황 도

동절기 콘크리트 양생 중 유해가스에 질식(CO 중독)

공 사 명	○○ 단지 조성공사	발생일시	2012.12.28(금) 16:50경
재해형태	질식(CO중독)	재해정도	사망 1명
소 재 지	경기도 수원시	공사종류	단지조성
재해개요	00 신축공사 현장 지하 1층에서 콘크리트 보양을 위해 피우던 갈탄난로에 갈탄을 보충하려고 들어간 근로자가 일산화탄소로 추정되는 가스에 질식되어 병원에 옮겼으나 사망한 재해임

안전대책	<ul style="list-style-type: none"> - 산소결핍, 유해가스 중독 등의 위험이 높은 갈탄난로 등을 사용한 동절기 콘크리트 양생작업 시 밀폐공간 보건작업 프로그램을 수립하고, 출입통제를 위한 안전표지 부착, 작업 시 감시인 배치 및 연락체계 구축, 작업 전·중·후에 산소 및 가스농도측정, 환기실시, 공기호흡기 등 작업에 적합한 개인보호구 착용조치 등 안전보건조치를 하여야 함
------	------------------------------------------------------------------------------------------------------------------------------------------------------------------------------------------------------------------------------------------------

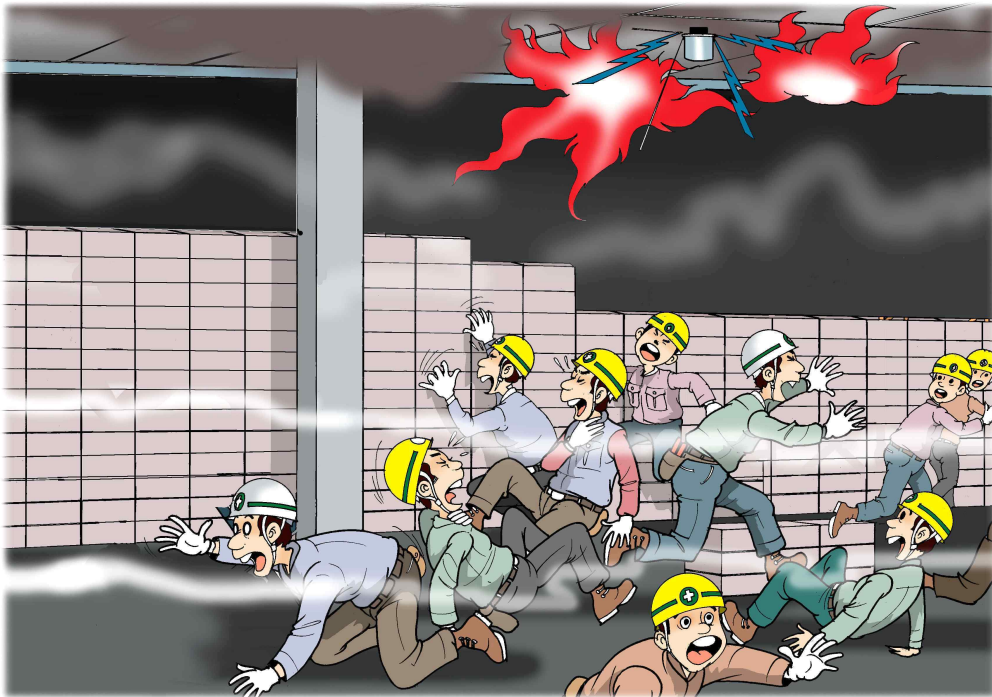
재 해 상 황 도

지하층 천장에 시공된 우레탄폼에 화재 발생

공 사 명	○○ 건립공사	발생일시	2012.08.13(월) 11:10경
재해형태	화재	재해정도	사망 4명, 부상 9명
소 재 지	서울시 종로구	공사규모	지하 3층, 지상 3층
재해개요	건물 지하층 천장에 시공된 우레탄폼에 화재가 발생하여, 작업 중이던 근로자들이 유독가스에 중독 등으로 인하여 4명이 사망, 9명 부상

- 가설전기 사용시 작업전 이상 유무를 확인하여 전기불꽃 발생 또는 과열 등으로 인한 화재 예방.
- 화재가 발생할 우려가 있는 장소에서 불꽃이나 아크를 발생하거나 고온으로 될 우려가 있는 화기·기계·기구 및 공구 등을 사용 금지
- 화재 및 폭발의 원인이 될 우려가 있는 물질을 취급하는 장소에는 적절한 소화설비를 설치(필요시 화재의 조기발견 및 신속한 대피를 위한 화재감지기 및 경보기 설치)

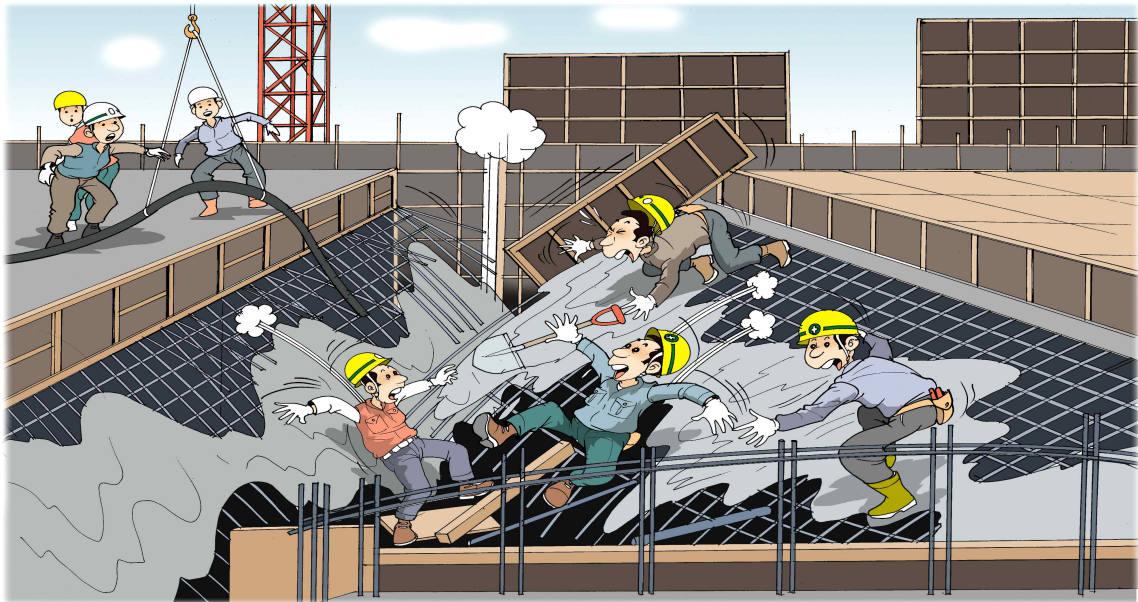
재 해 상 황 도

동절기 옥상층 콘크리트 타설 중 시스템동바리 붕괴

공 사 명	○○홀 신축공사	발생일시	2012.11.01(목) 20:50분경
재해형태	붕괴	피재자수	사망 1명, 부상 3명
소 재 지	경기도 김포시	공사규모	지하 2층, 지상 5층
재해개요	피재자 등 콘크리트공 3명과 타워기사 1명이 5층 옥상층에서 콘크리트 타설 중 객석홀 부위 일부(20m×12m) 시스템동바리가 붕괴되어 거푸집 및 동바리와 같이 객석 바닥으로 추락(높이: 17~18 m)하여 사망 1명, 부상 3명

- 철골 보에서 포스트텐션 콘크리트 보 등으로 설계 변경하여 시스템 동바리를 설치하는 경우에는 작업 전 거푸집동바리의 구조검토 및 조립도를 작성
- 상재하중에 의한 동바리 압축수축 및 수평력(횡력) 발생에 의한 좌굴 현상으로 거푸집동바리의 붕괴위험이 높은 경우 수평연결재 및 가새를 전체적으로 설치하고, 통행부분 및 보와 슬래브 사이의 수평연결재도 구조검토 및 조립도를 준수하여 설치
- 콘크리트 타설 시 편심이 발생하지 않도록 골고루 분산하여 타설

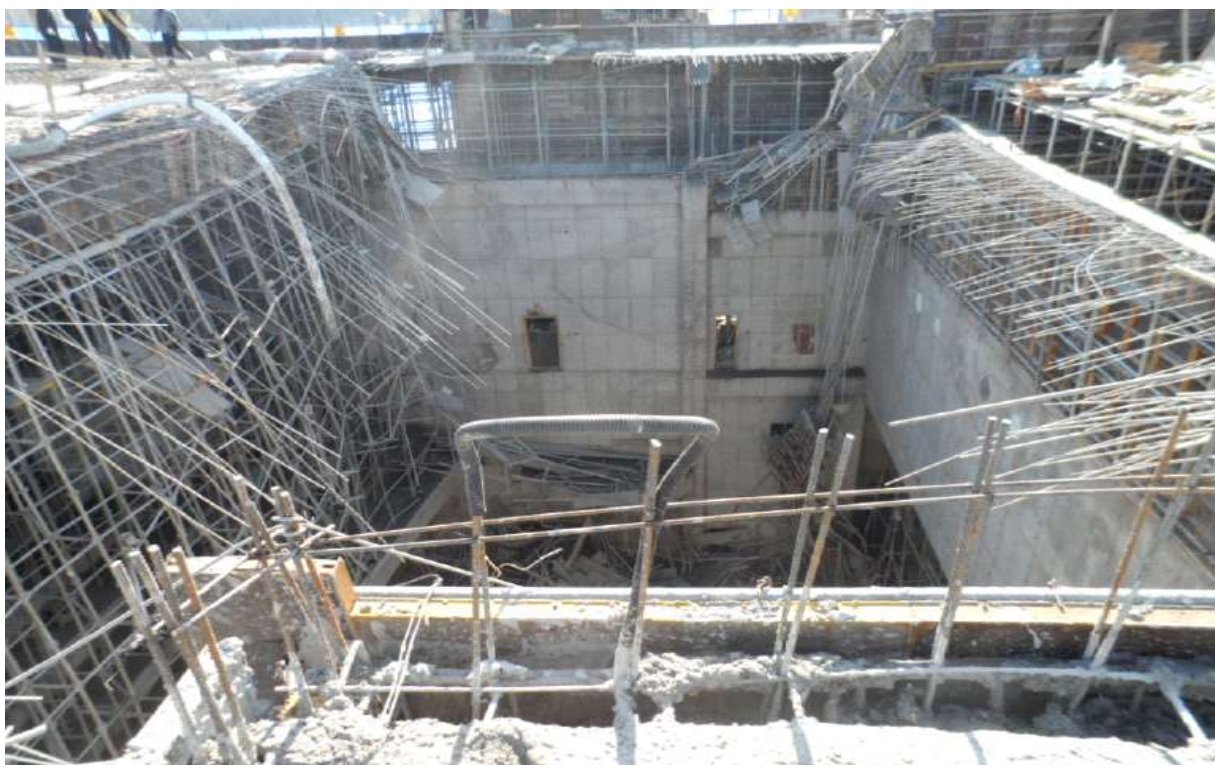
재해 발생 현장 전경(지상 5층 슬래브 북쪽에서 촬영한 붕괴 현장)

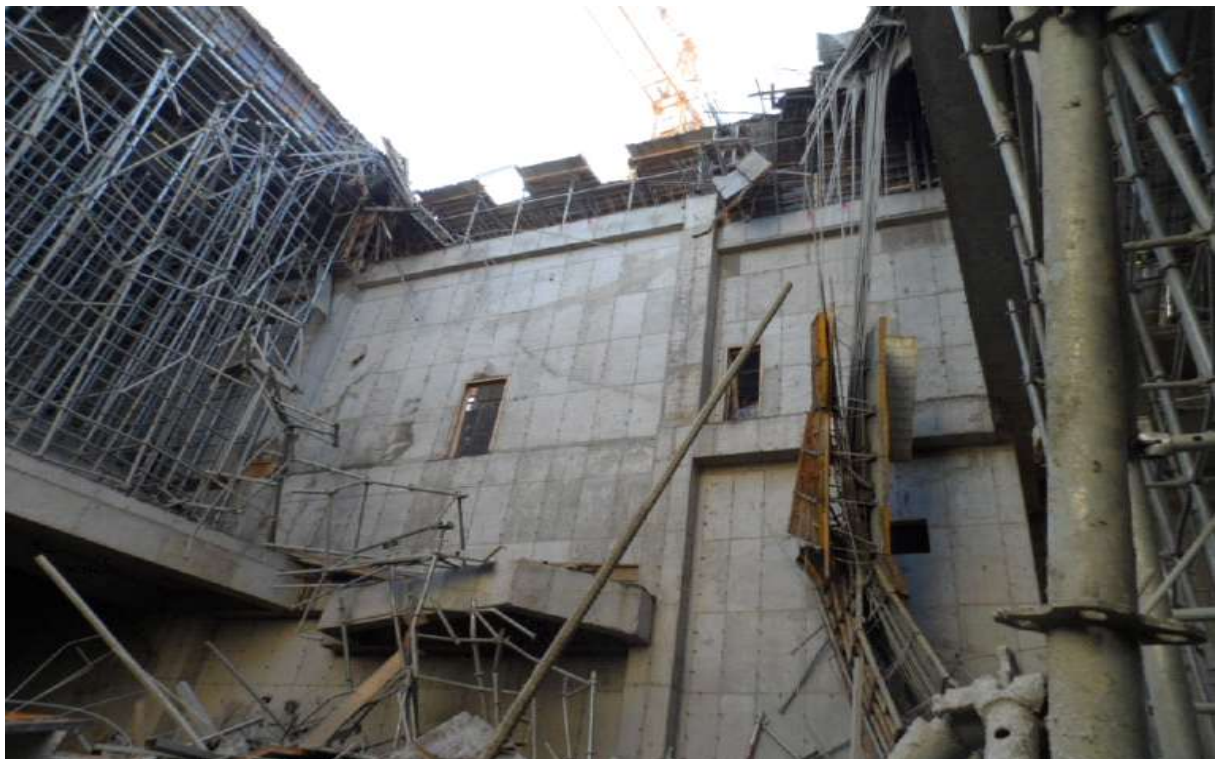
시스템동바리가 붕괴된 홀(hall) 남쪽 부위
