동절기 건설현장 안전보건 가이드라인

2014. 10.

고용노동부

안전보건공단

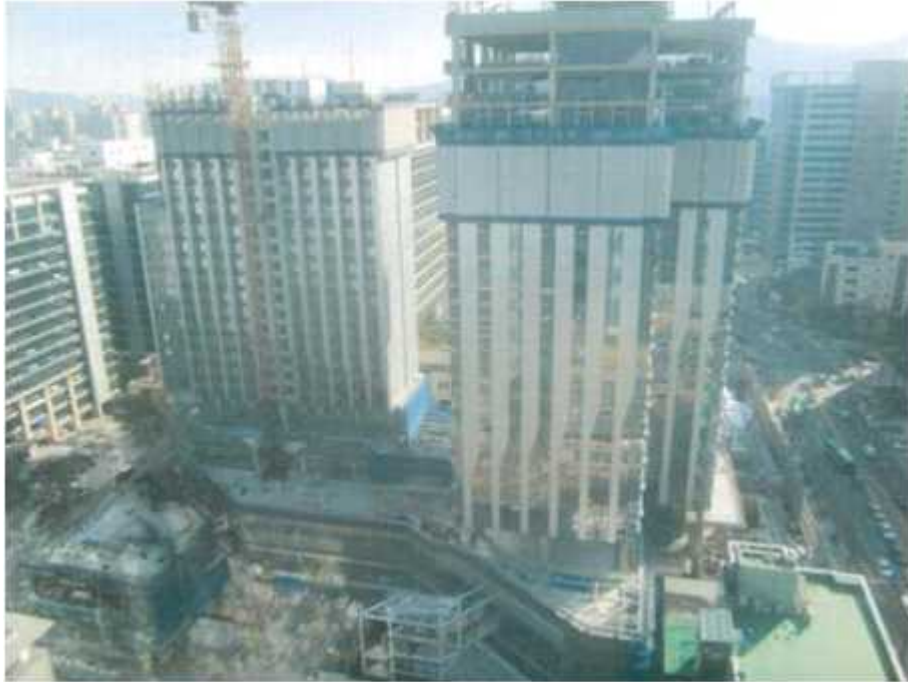
용접 작업중 화재발생으로 2명 사망, 2명 부상

재해발생 현장 전경

<p style="text-align: center;">안 전 대 책</p>	<p>□ 화재발생 위험 장소에서 화기작업 금지</p> <p>○ 옥외 소화전 연결배관과 지하 1층 천장을 관통하는 슬리브 사이 틈을 막기 위한 지수판을 설치할 때, 지하 1층 천장 슬래브에 경질 우레탄 보온판(경질 우레탄 + 부직포)이 부착되어 있어 화재의 위험이 있는 장소에서는 화기 사용을 금지하여야 함.</p> <p>- 슬래브에 경질 우레탄 보온판이 부착되어 있는 구간에 인접하여 슬리브와 연결배관 사이의 지수판을 설치하는 경우에는 가능한 화기를 사용하지 않는 방식으로 이음부 접합을 하도록 계획하고</p> <p>- 만약, 화기를 사용한 용접작업이 불가피 하다고 판단하였다면</p> <p>① 슬리브와 연결배관 사이의 지수판 용접부위를 경질 우레탄 보온판이 있는 위치에서 최대한 이격시킬 수 있도록 슬리브와 연결배관을 설치하거나</p> <p>② 골조공사 시 옥외 소화전 설치구간은 바닥 슬래브를 일반 데크 플레이트로 시공하도록 하고 용접작업을 완료 후에 우레탄 뿔칠 등의 방법으로 단열시공을 하도록 안전한 시공계획을 수립하고 작업하여야 함.</p> <p>□ 경보용 설비 또는 기구 설치 철저</p> <p>○ 연면적이 400㎡ 이상이거나 상시 근로자 50명 이상의 근로자가 작업하는 작업장에는 비상 시에 근로자에게 신속하게 알리기 위한 경보용 설비 또는 기구를 충분하게 설치하여야 함.</p>
---------------------------------------------------	-----------------------------------------------------------------------------------------------------------------------------------------------------------------------------------------------------------------------------------------------------------------------------------------------------------------------------------------------------------------------------------------------------------------------------------------------------------------------------------------------------------------------------------------------------------------------------------------------------------------------------------------------------------------------------------------------------------

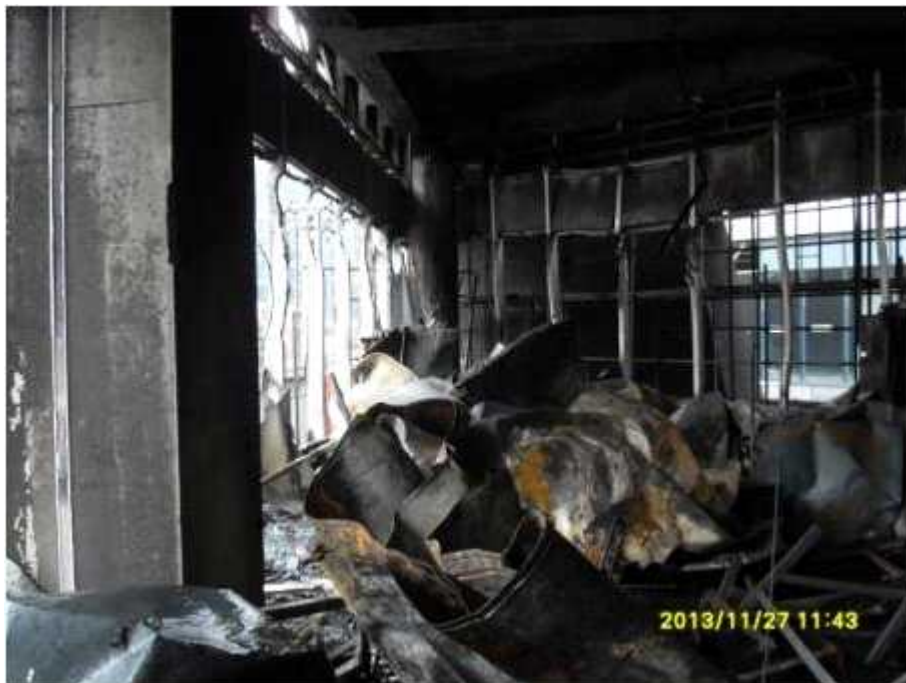
사망사고 발생지점

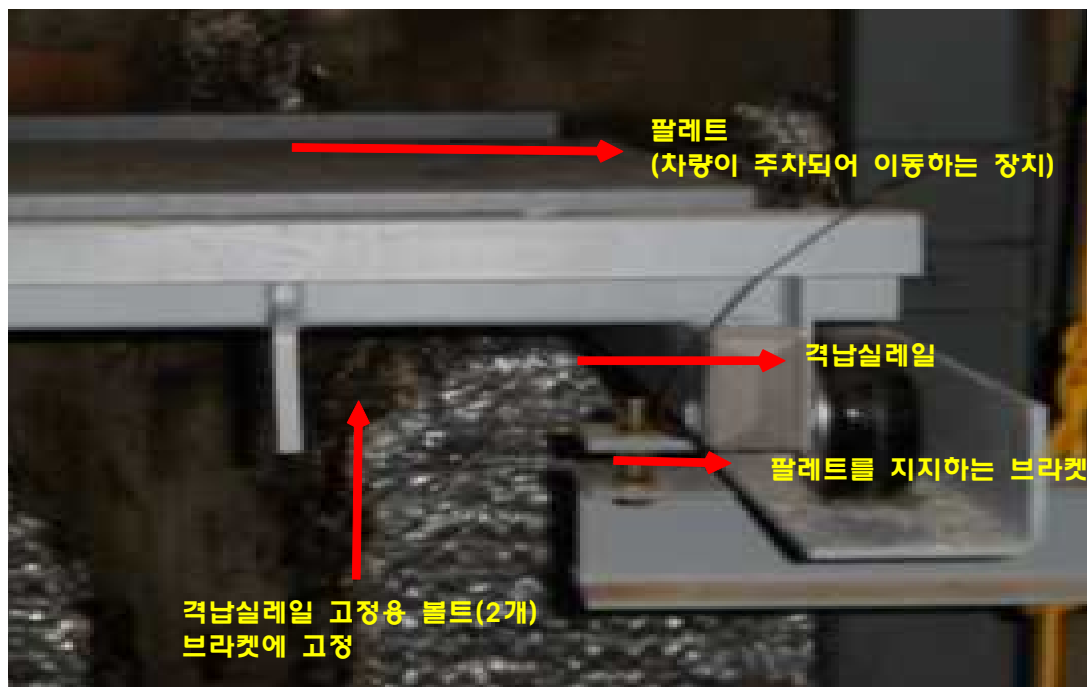
OO건설(주)에서 시공하는 동교동 OO빌딩 신축공사 현장에서 주차타워 설치업체 OO매닉스(주) 소속 근로자 신OO(비계공)이 내장형 주차타워 10단 격납실레일 (130×130×13t, L=2,250mm) 단부와 리프트 단부가 접촉되어, 격납실레일의 위치를 조정하기 위해 레일을 고정하는 볼트 구멍을 산소절단기로 넓히던 중 불꽃이 옹벽에 시공된 단열재(타공발포폴리에틸렌, t=40mm)에 점화되어 화재가 발생, 21단 팔렛트에서 작업하던 근로자 3명중 2명 사망(질식, 떨어짐), 1명 부상당한 재해임.

용단작업장소와 동일한 구조의 팔레트 모습

- 위험물이 있는 장소에서 화기 사용 금지
 - 유기 단열재와 같은 화재 위험물이 있는 장소에서는 불꽃이 발생하는 화기 사용을 지양하고 기계적인 방법이나 외부로 자재를 옮겨 작업하도록 한다.
- 통풍이 충분하지 않은 장소에서 용단 작업시 다음 사항 준수 철저
 - ① 작업준비 및 작업절차 수립, ② 작업장 내 위험물의 사용 현황 파악, ③ 작업자에 대한 화재예방 및 피난교육 등
- 용단작업시 불꽃비산방지조치 철저
 - 사고장소와 같이 높이 약10m 위치에서 철재류 산소용단작업시 발생하는 용융물(불꽃)이 하부로 낙하되지 않도록 불꽃비산방지설비(불받이포 등)를 설치하고 작업

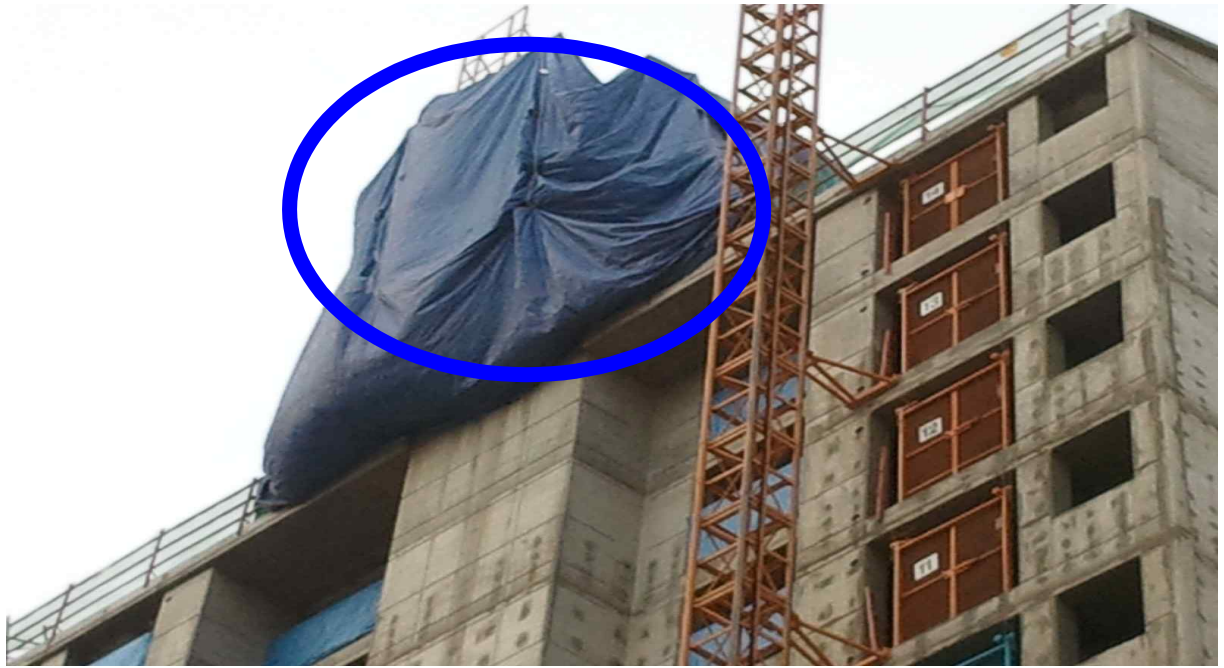
공 사 명	○○ 아파트 신축공사	발생일시	2011.12.31(토) 06:00경
재해형태	질식(CO중독)	재해정도	사망 1명
소 재 지	인천시 서구	공사규모	아파트 17개동 신축
재해개요	야간 당직업무를 수행하던 피해자가 콘크리트 양생을 위해 갈탄난로를 피워둔 아파트 옥탑 2층 엘리베이터 기계실 내부에서 사망[일산화탄소(CO)중독(추정)]한 상태로 발견된 재해임.

재해발생 현장전경

안전대책	<ul style="list-style-type: none"> - 산소결핍, 유해가스 중독 등의 위험이 높은 갈탄난로 등을 사용한 동절기 콘크리트 양생작업 시 밀폐공간 보건작업 프로그램을 수립하고, 출입통제를 위한 안전표지 부착, 작업 시 감시인 배치 및 연락체계 구축, 작업 전·중·후에 산소 및 가스농도측정, 환기실시, 공기호흡기 등 작업에 적합한 개인보호구 착용조치 등 안전보건조치를 하여야 함
------	------------------------------------------------------------------------------------------------------------------------------------------------------------------------------------------------------------------------------------------------

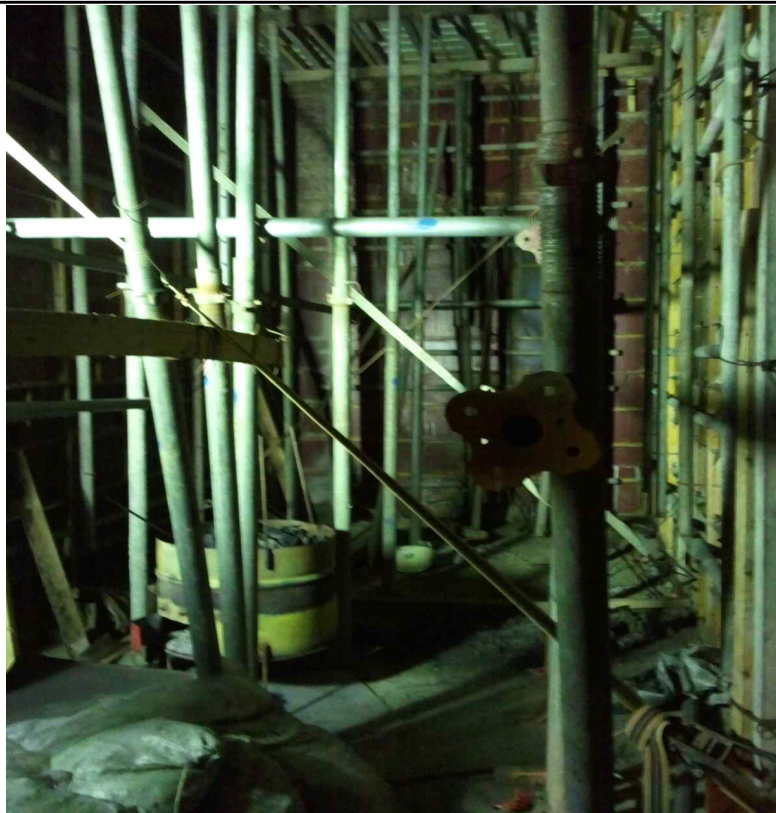
재해발생 위치

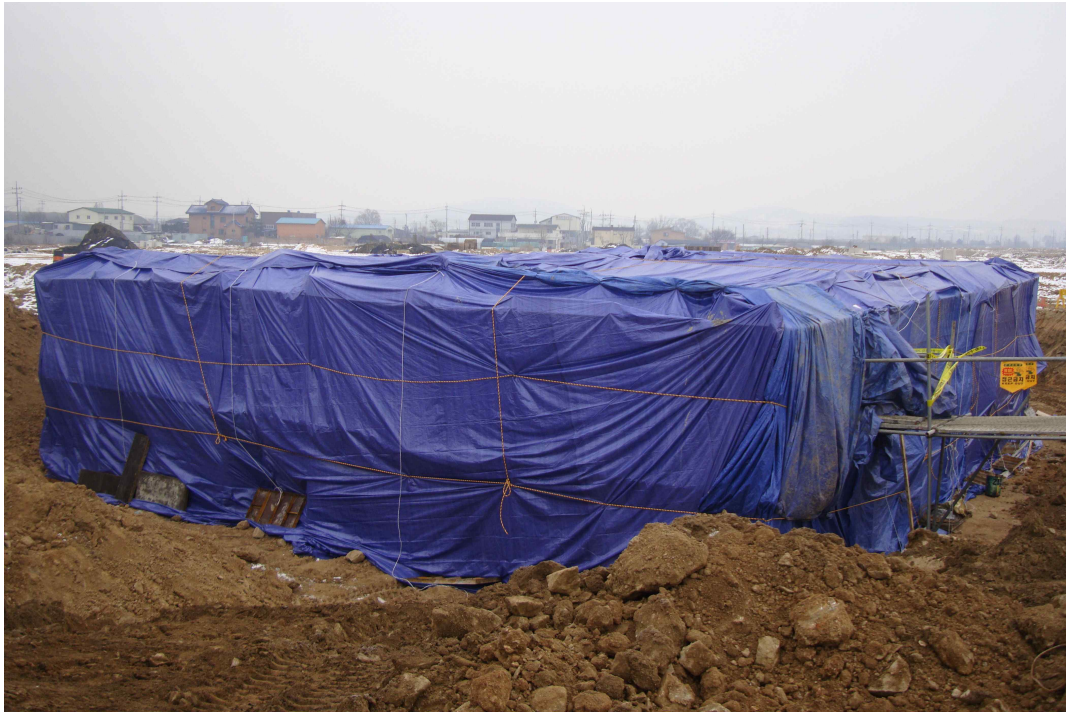
공 사 명	○○ 단지 조성공사	발생일시	2012.12.28(금) 16:50경
재해형태	질식(CO중독)	재해정도	사망 1명
소 재 지	경기도 수원시	공사종류	단지조성
재해개요	00 신축공사 현장 지하 1층에서 콘크리트 보양을 위해 피우던 갈탄난로에 갈탄을 보충하려고 들어간 근로자가 일산화탄소로 추정되는 가스에 질식되어 병원에 옮겼으나 사망한 재해임

재해발생 현장전경

안전대책	<ul style="list-style-type: none"> - 산소결핍, 유해가스 중독 등의 위험이 높은 갈탄난로 등을 사용한 동절기 콘크리트 양생작업 시 밀폐공간 보건작업 프로그램을 수립하고, 출입통제를 위한 안전표지 부착, 작업 시 감시인 배치 및 연락체계 구축, 작업 전·중·후에 산소 및 가스농도측정, 환기실시, 공기호흡기 등 작업에 적합한 개인보호구 착용조치 등 안전보건조치를 하여야 함
------	------------------------------------------------------------------------------------------------------------------------------------------------------------------------------------------------------------------------------------------------

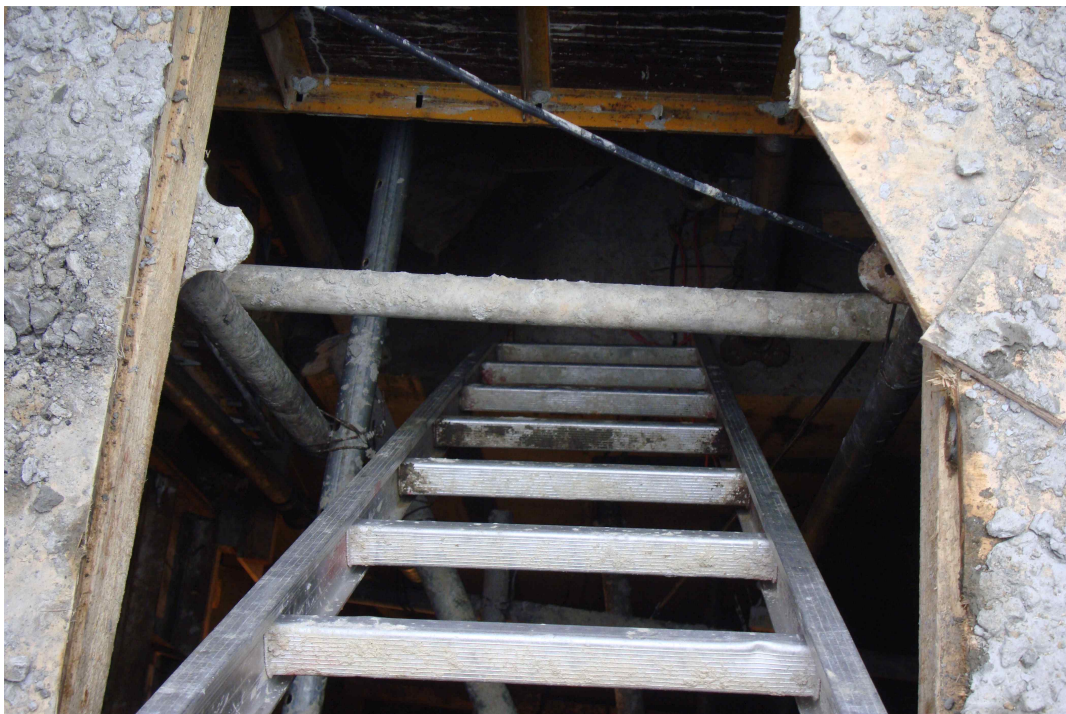
재해발생 위치

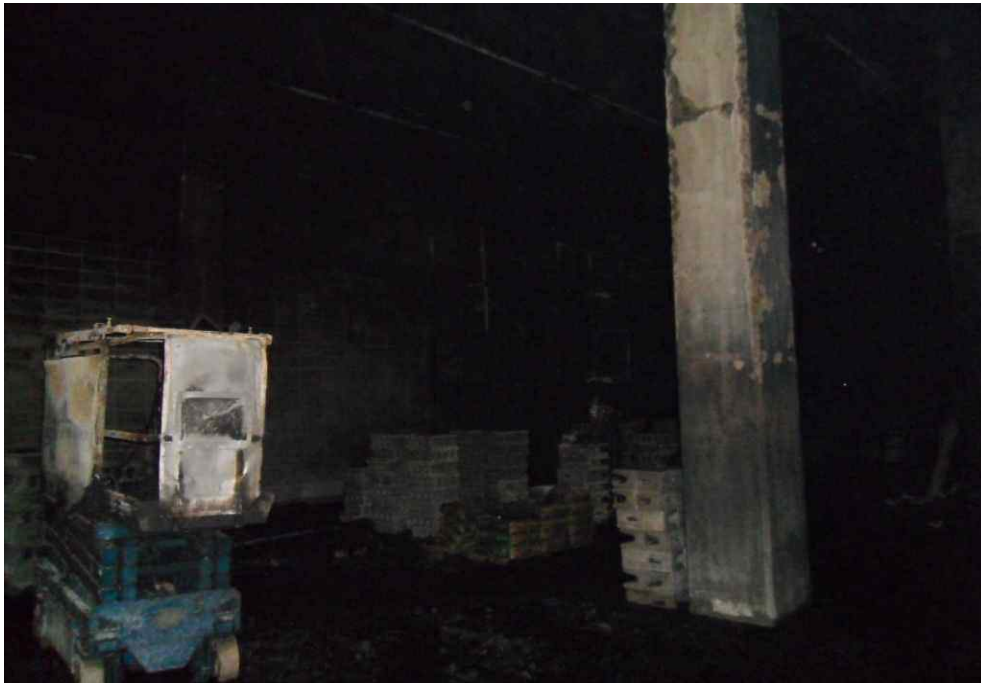
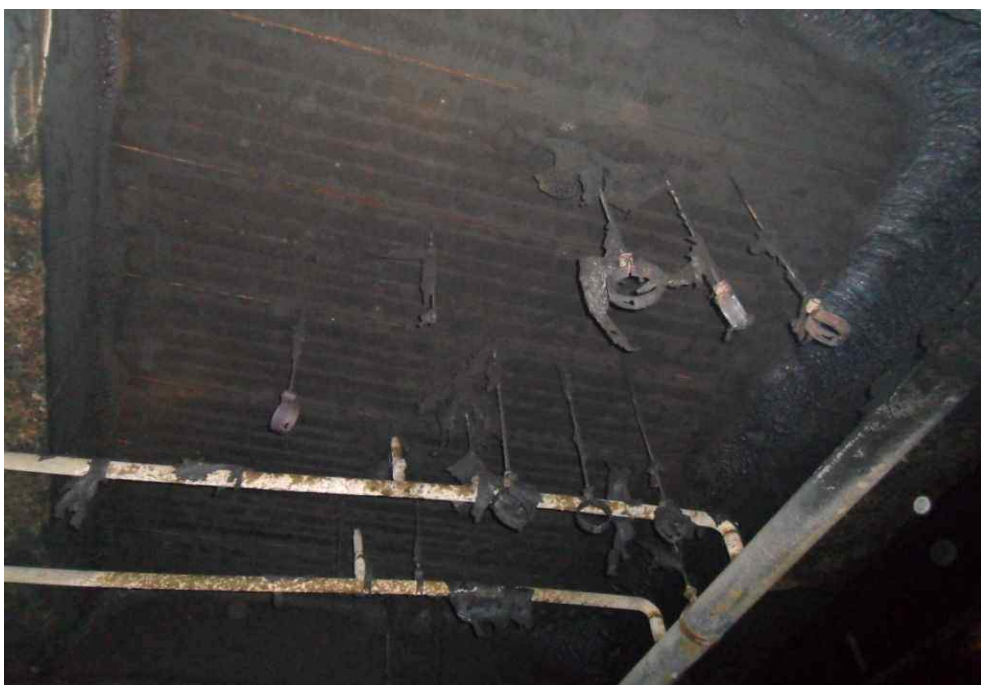
현장 전경

공 사 명	○○ 건립공사	발생일시	2012.08.13(월) 11:10경
재해형태	화재	재해정도	사망 4명, 부상 9명
소 재 지	서울시 종로구	공사규모	지하 3층, 지상 3층
재해개요	건물 지하층 천장에 시공된 우레탄폼에 화재가 발생하여, 작업 중이던 근로자들이 유독가스에 중독 등으로 인하여 4명이 사망, 9명 부상

- 가설전기 사용시 작업전 이상 유무를 확인하여 전기불꽃 발생 또는 과열 등으로 인한 화재 예방.
- 화재가 발생할 우려가 있는 장소에서 불꽃이나 아크를 발생하거나 고온으로 될 우려가 있는 화기·기계·기구 및 공구 등을 사용 금지
- 화재 및 폭발의 원인이 될 우려가 있는 물질을 취급하는 장소에는 적절한 소화설비를 설치(필요시 화재의 조기발견 및 신속한 대피를 위한 화재감지기 및 경보기 설치)
